**RAPPORTO PRELIMINARE SUGLI EFFETTI
INDOTTI SULL'AMBIENTE FISICO DALLA
SEQUENZA SISMICA DELL'AQUILANO**
Ver. 1.5

Simonelli A.L., Sica S., Moccia F.
Università degli Studi del Sannio (BN)
Dip. di Ingegneria
alsimone@unisannio.it

**Penna A., Lucadamo C., Mitrione A., Mosca P.,
Moscato T., Rotella M., Spatola M.G., Zarra S.**
CIMA - Centro Irpino per l'Innovazione nel Monitoraggio Amb.le
AMRA - Analisi e Monitoraggio del Rischio Ambientale
(Sant'Angelo dei Lombardi - AV)
<http://www.amracenter.com>
cima@amracenter.com

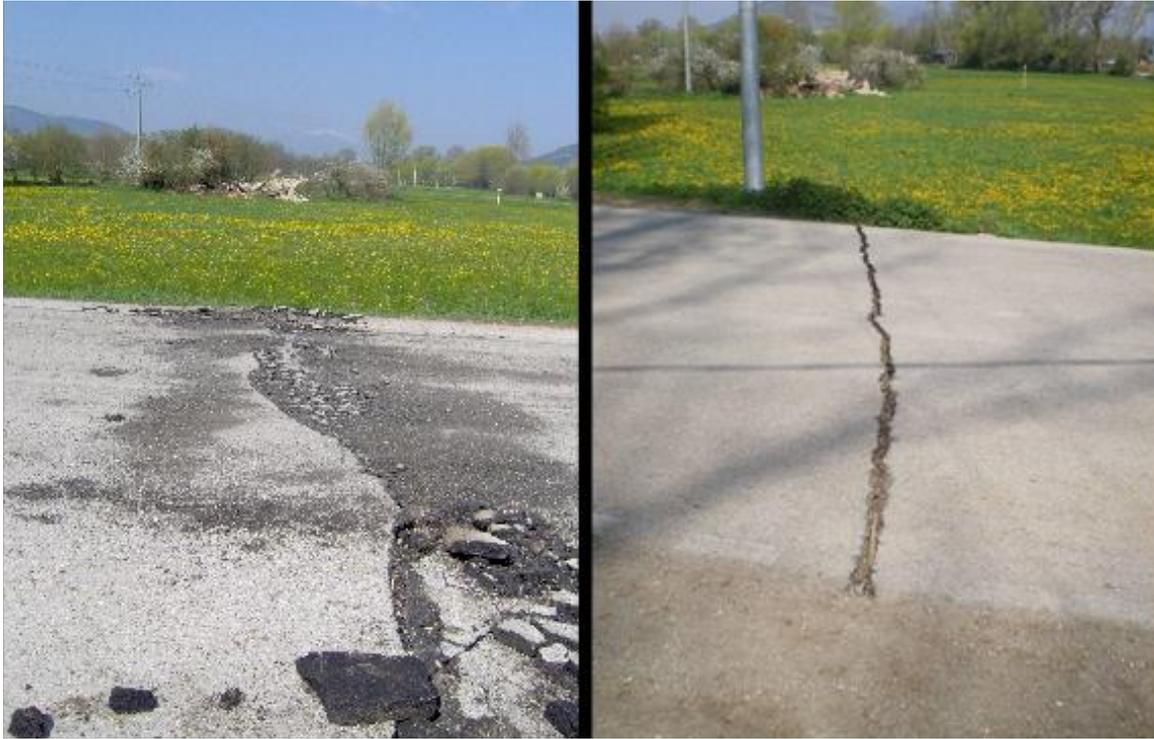
Fig. I.2 Onna: Danni diffusi alla pavimentazione stradale (42°19'27''N 13°28'40''E)

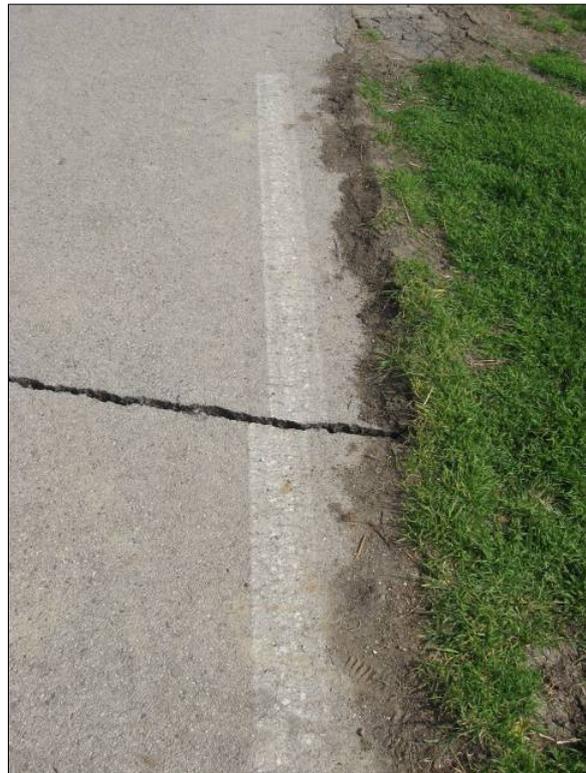
Nel primo caso, ad Onna, le lesioni sono molto più frequenti e si sviluppano parallelamente tra loro lungo un fronte di circa 200m. In vicinanza del centro abitato le fratture al suolo presentano indizi di trascorrenza destra con rigetto di circa 5cm. (Fig. I.3).

Fig. I.3 Onna: Particolare del movimento di tipo trascorrente evidenziato dalla linea bianca sull'asfalto (42°19'27''N 13°28'40''E)

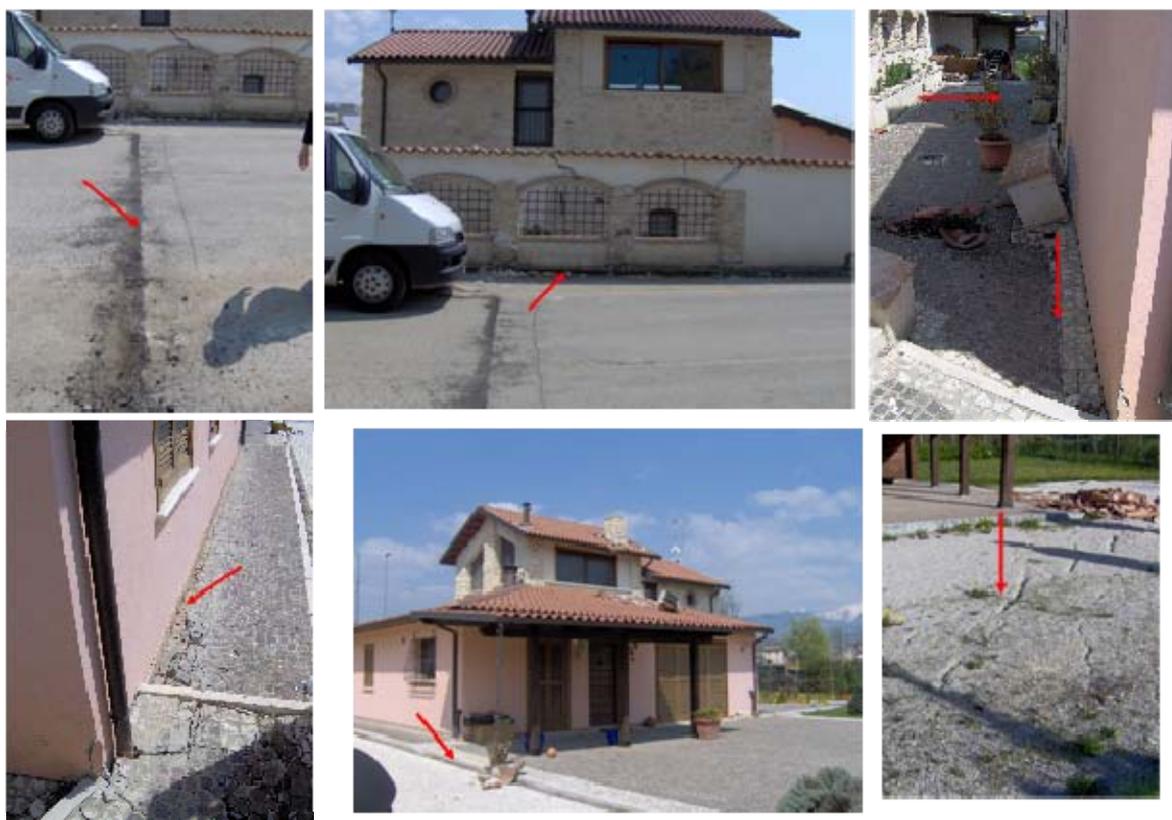
*Fig. I.5 Onna: evidenza di una frattura al suolo che si sviluppa linearmente per alcune decine di metri, “aggirando” un manufatto rigido su entrambi i lati
(42°19'27''N 13°28'40''E)*

Singolare è il caso illustrato in figura I.5, in cui la frattura al suolo si sviluppa per alcune decine di metri, poi incontra un manufatto rigido, con il piano interrato costituito da pareti in c.a., lo aggira su entrambi i lati e, superato l'edificio, riprende a svilupparsi lungo la stessa direttrice.

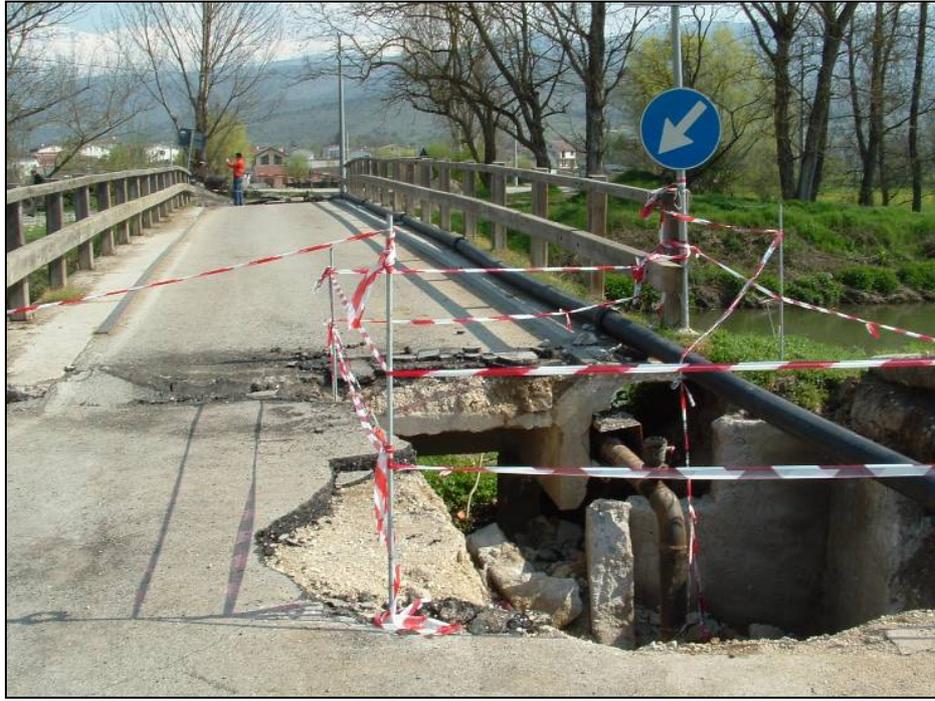
Fig. I.6 Onna: Danni all'attacco del ponte con il rilevato. In corso i lavori di ripristino della condotta del gas ivi danneggiata

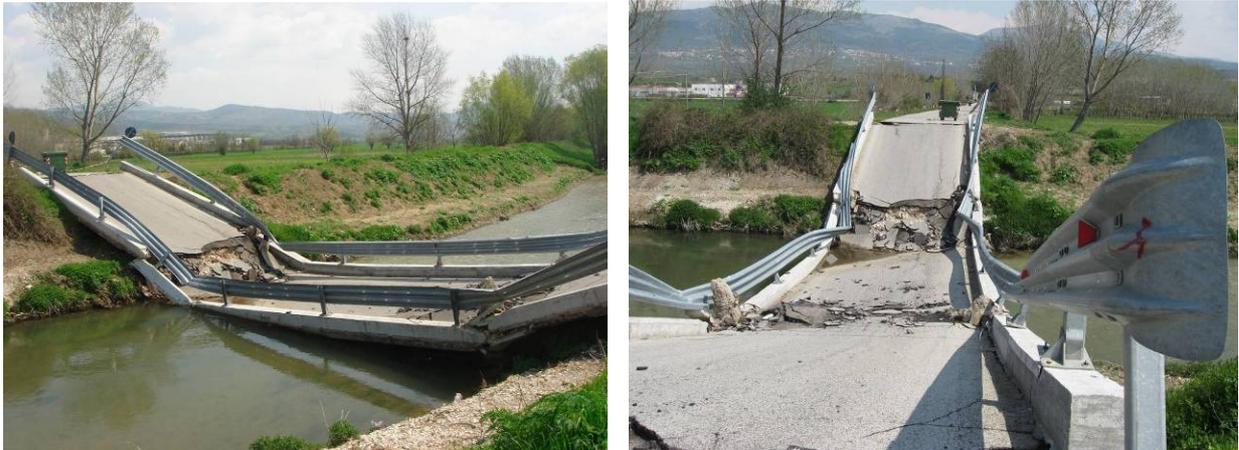
*Fig. I.7 Onna: Ponte sul F. Aterno crollato a sud del centro abitato
(42°18'13.57''N 13°30'10.25''E)*

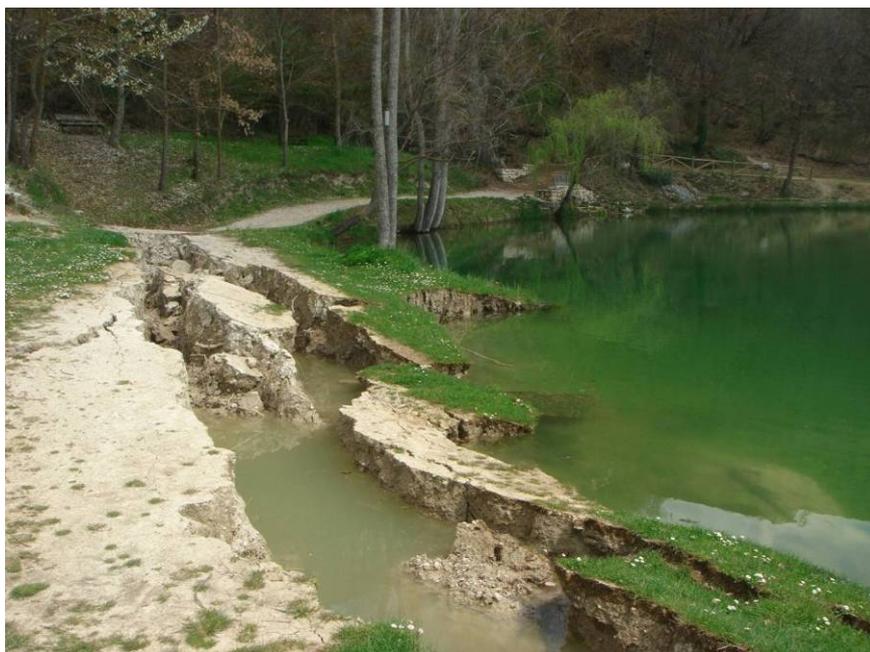
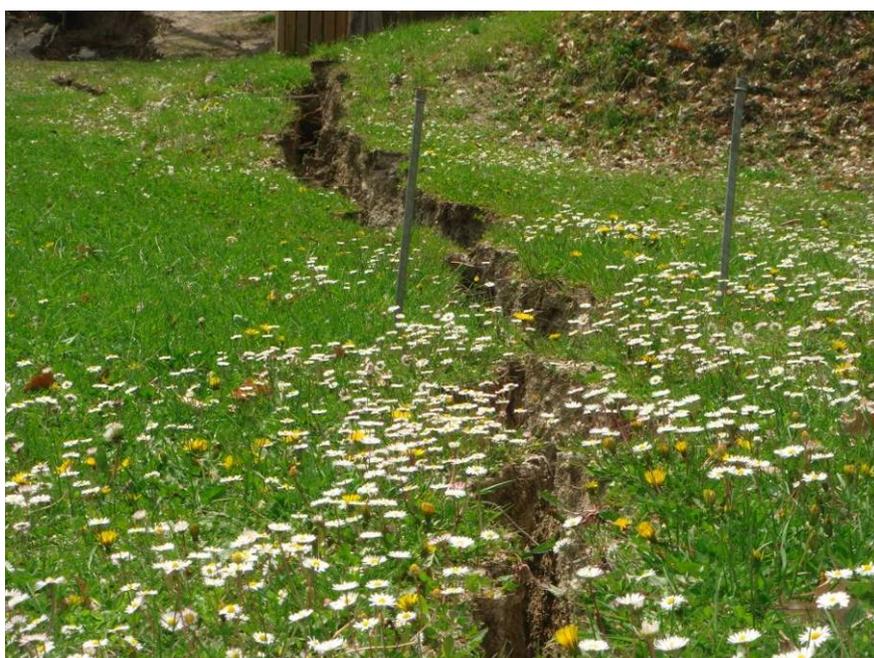
Nel comune di S. Demetrio ne' Vestini è stato rilevato un fenomeno deformativo in atto in corrispondenza del piccolo lago di Sinizzo (Figg.I.10-I.11). Si tratta di un sinkhole impostato in terreni alluvionali che a seguito delle ripetute scosse sismiche ha probabilmente avuto fenomeni successivi di subsidenza e di crollo delle sponde con conseguente arretramento delle rive. Per valutare la deformazione ed eventuali spostamenti futuri, è stato eseguito un rilievo con laser scanner 3d delle sponde del lago.

*Fig. I.10: fenomeni deformativi sulle sponde del lago Sinizzo
(42°17'25.23''N - 13°34'34.73''E)*

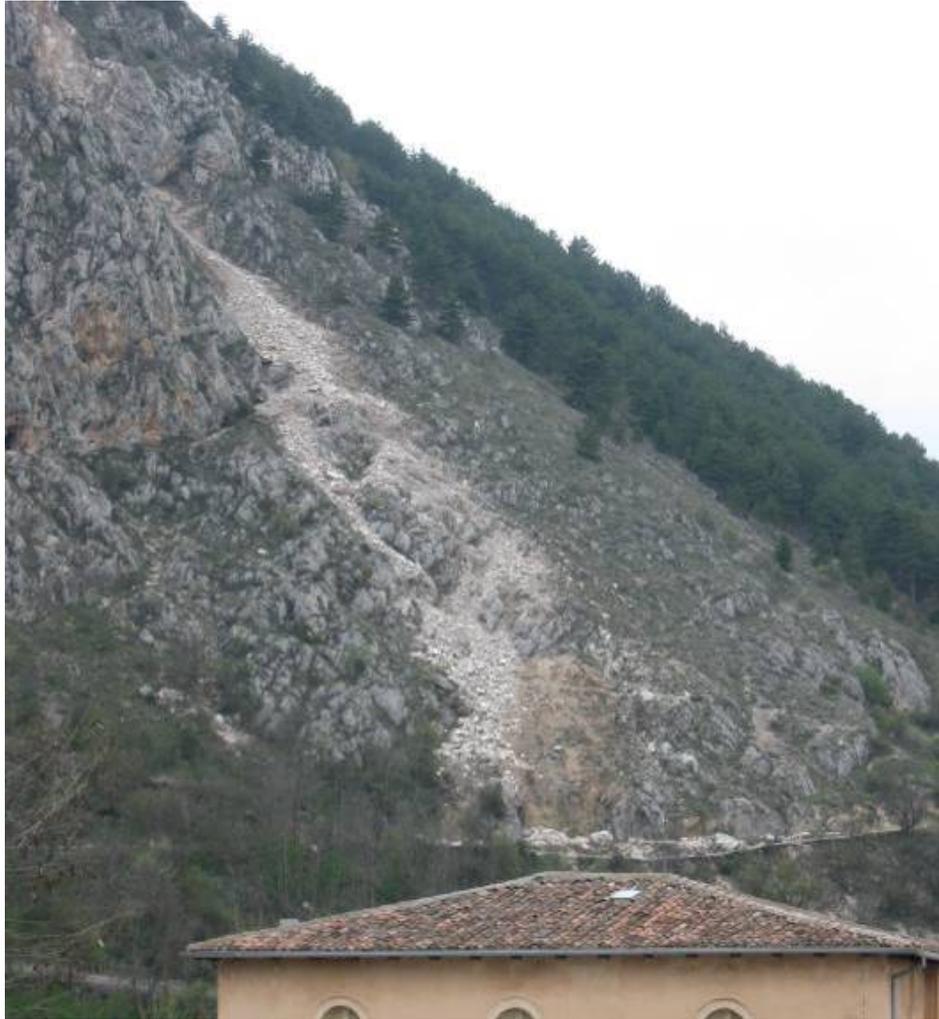
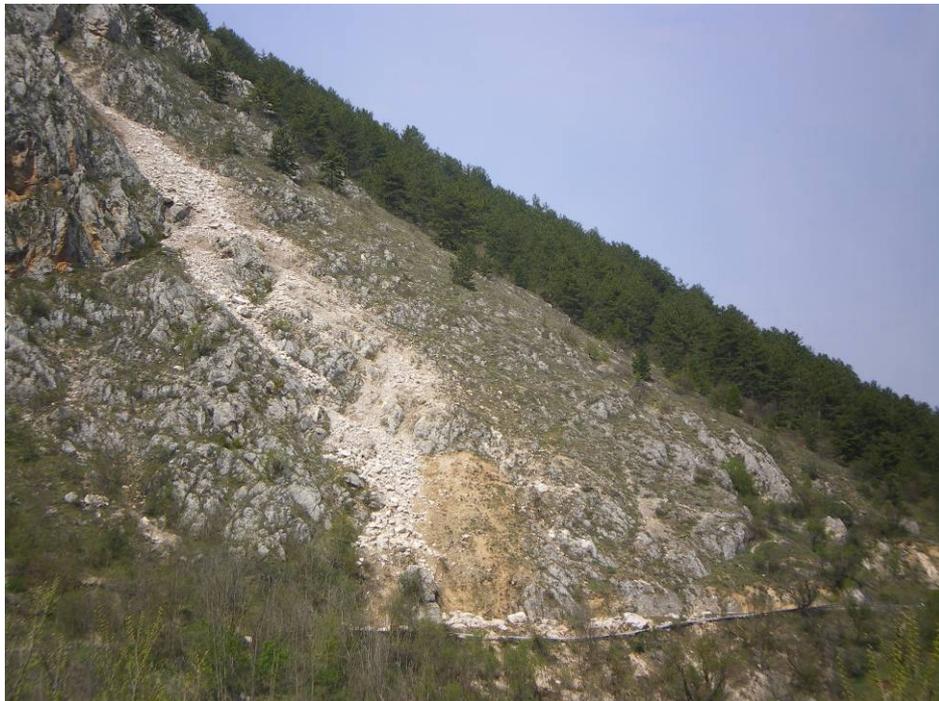
I fenomeni più significativi sono localizzati a monte dell'abitato di Fossa dove un crollo di circa 2000 m³, impostato in calcari fratturati, ha travolto due autovetture e danneggiato un'abitazione (Figg. da I.13 a I.15). L'intera parete coinvolta dal fenomeno franoso è stata oggetto di un rilievo eseguito tramite Laser Scanner 3D.

*Figg. I.13: Crolli in roccia che hanno coinvolto l'abitato di Fossa
(42°17'27.03''N - 13°29'19.19''E)*

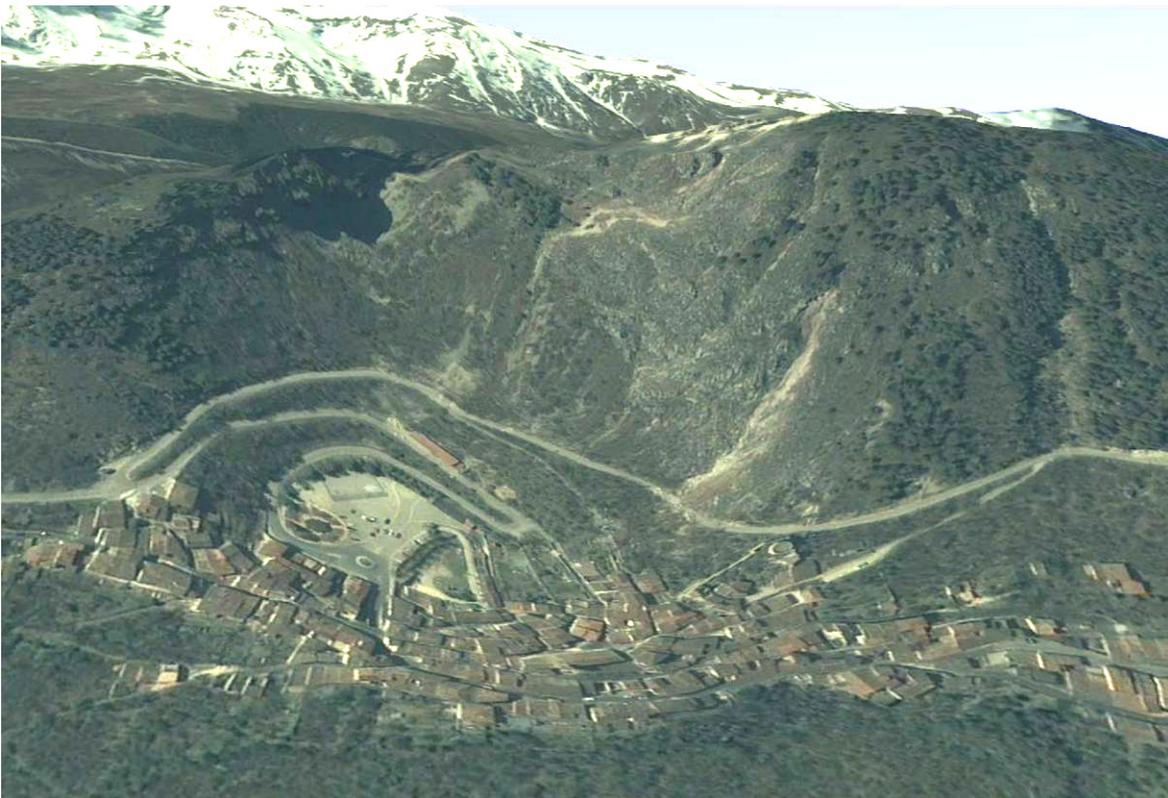
Fig. I.15: Crolli in roccia che hanno coinvolto l'abitato di Fossa. Nell'immagine in alto è mostrata una vista satellitare dell'area, in cui è riconoscibile l'eremo in cima alla parete, il cui crollo ha probabilmente innescato una delle due frane (ben riconoscibili in entrambe le figure). Nell'immagine in basso è riportata una rappresentazione tridimensionale della stessa area. Base cartografica Google Earth – Passaggio satellitare GEOEYE del 7 Aprile 2009 (post evento).

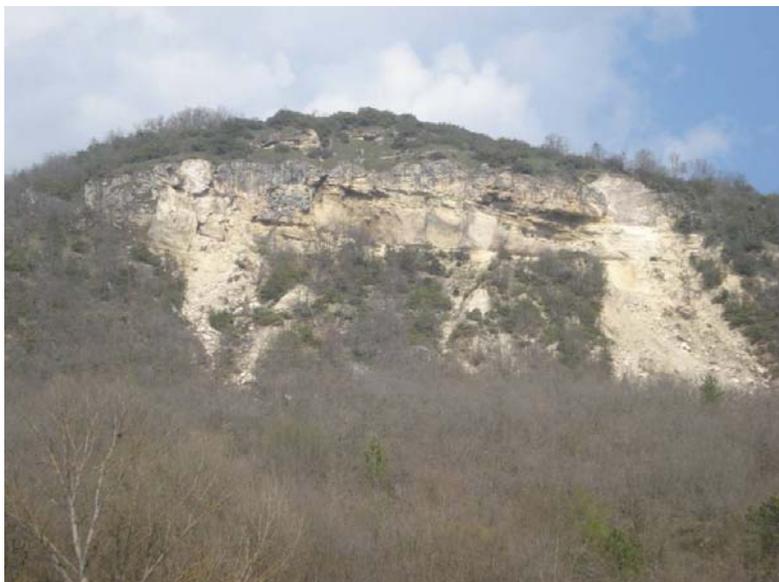
Altri crolli di notevoli dimensioni sono stati riconosciuti sulla parete in conglomerati calcarei che delimita la depressione del lago di Sinizzo (Fig. I.16) e lungo la strada 17bis che collega Paganica a Filetto (Fig.I.17).

Fig. I.16 Crolli in roccia che hanno interessato il versante prospiciente il lago di Sinizzo.

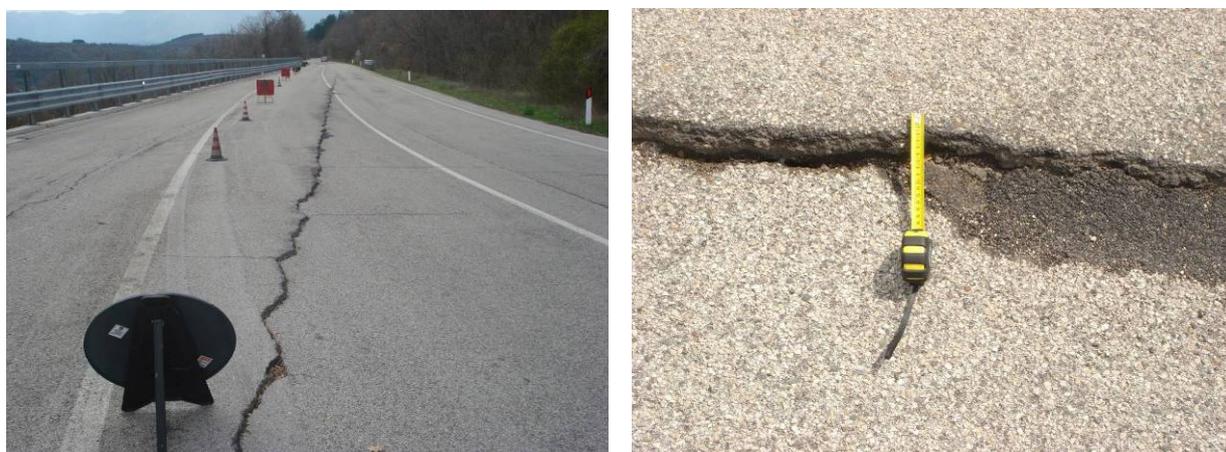
*Fig. II.2: Particolari delle lesioni del manto stradale di Fig.II.1.
(42°25' 14.16'' N 13° 21' 29.88''E)*

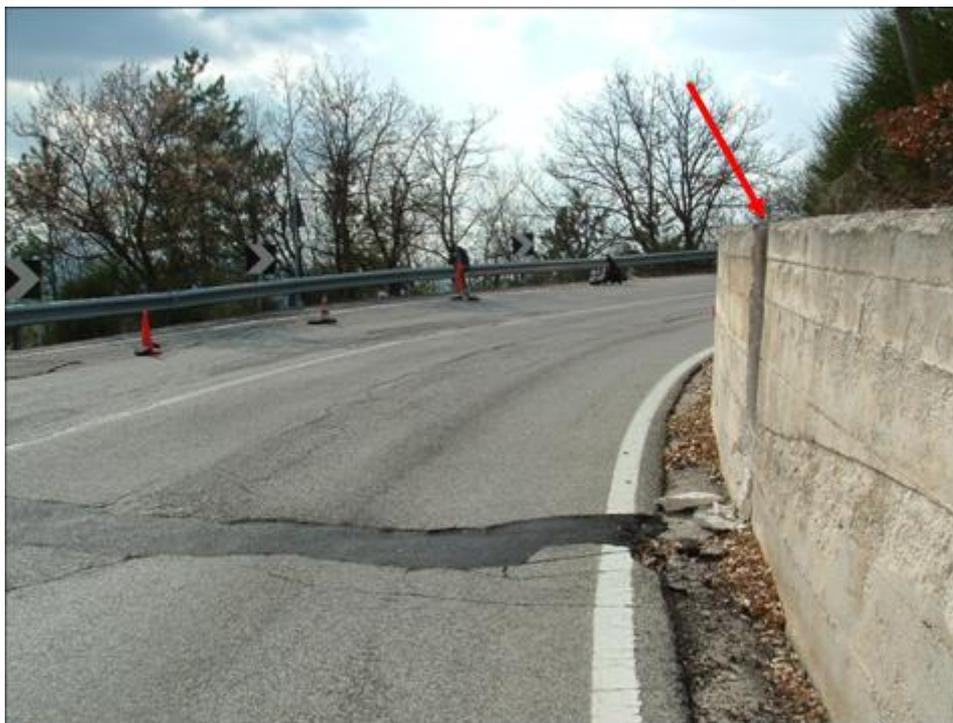
Poco distante dal sito precedente è presente un'ulteriore fessura che corre trasversalmente all'asse della strada (Fig. II.9). La lesione della pavimentazione stradale, già riparata dall'ente gestore dell'infrastruttura viaria nel giorno del sopralluogo (14 Aprile), è accompagnata dalla rottura dell'opera di sostegno a monte (Fig. II.10) e rotazione verso valle di una delle due porzioni di muro.

*Fig. II.9 Frattura trasversale della pavimentazione stradale lungo la SS80.
(42°25' 05.00'' N 13° 21' 07.70''E)*

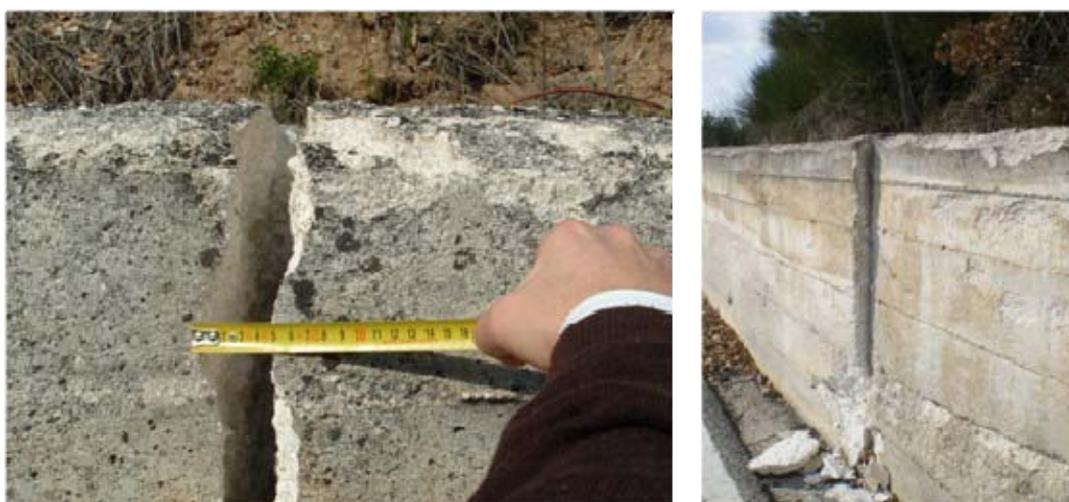
*Fig. II.10 Rottura del muro di contenimento della scarpata a ridosso del piano stradale
lungo la SS80 e rotazione verso l'esterno
(42°25' 05.00'' N 13° 21' 07.70''E)*

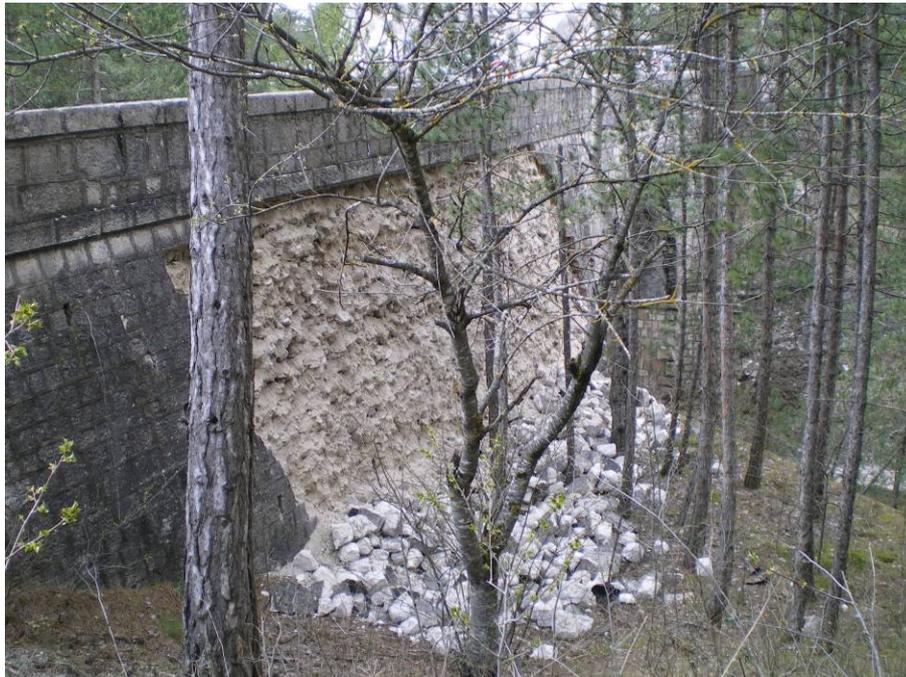
Percorrendo la S.S. 80 verso Campotosto si è, inoltre, rinvenuto il danneggiamento del ponte ubicato al Km 18.100 (Fig. II.11) e la riattivazione di un corpo di frana pre-esistente più a nord, che ha prodotto l'avvallamento del piano stradale e la formazione di un evidente scalino che ha richiesto la deviazione del traffico sulla carreggiata in senso opposto (Fig. II.12). In Fig. II.13 si fa notare che nello stesso sito il guardrail ha subito una deformazione ondulatoria, riconducibile all'evento sismico.

Fig. II.11 Ponte danneggiato lungo la SS80 al Km 18.100

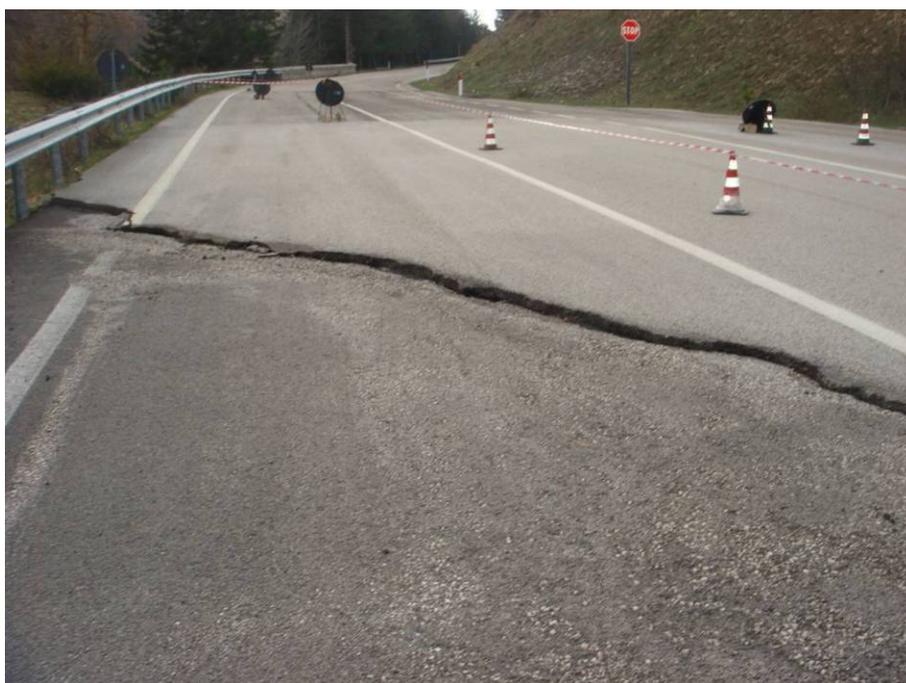
*Fig. II.12 Riattivazione di una frana lungo la SS80
(42°28' 43.02'' N 13° 21' 44.40''E)*

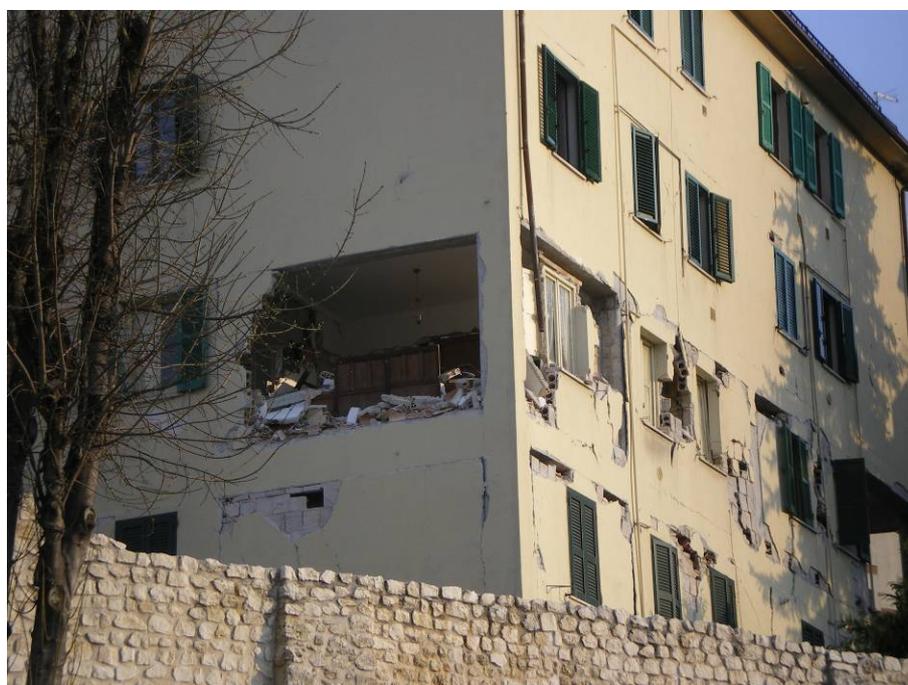
Fig. A.1 - L'Aquila, via E.Vicentini: danni agli elementi non strutturali di un edificio in c.a. Le eccessive deformazioni hanno determinato il danneggiamento e la parziale espulsione delle tompagnature; i fenomeni sono particolarmente evidenti al primo ed al secondo piano dell'edificio. (42°21'21.32"N - 13°23'25.09"E)

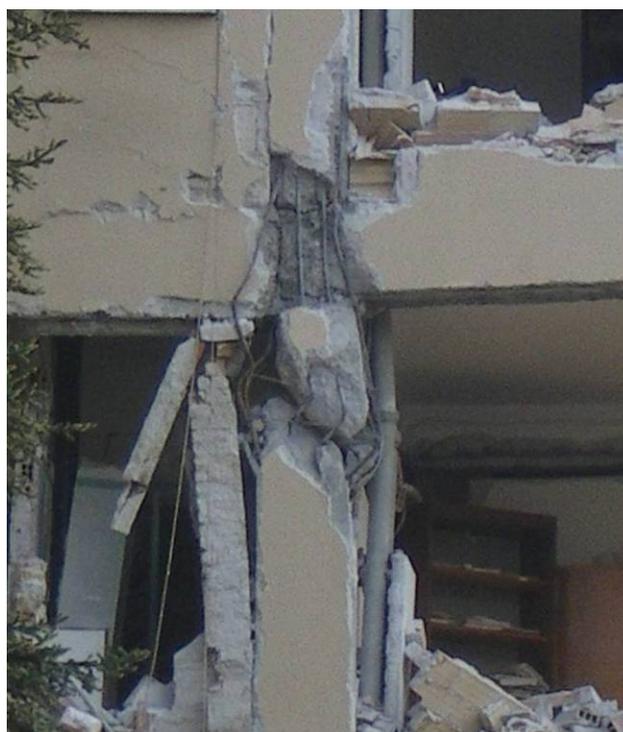
Fig. A.3 - L'Aquila, via E.Vicentini: dettaglio del nodo trave-pilastro gravemente danneggiato. Dall'immagine si evidenzia la mancanza di una adeguata staffatura del pilastro, ed il cattivo comportamento del nodo strutturale (mancato rispetto della gerarchia delle resistenze tra trave e pilastro).

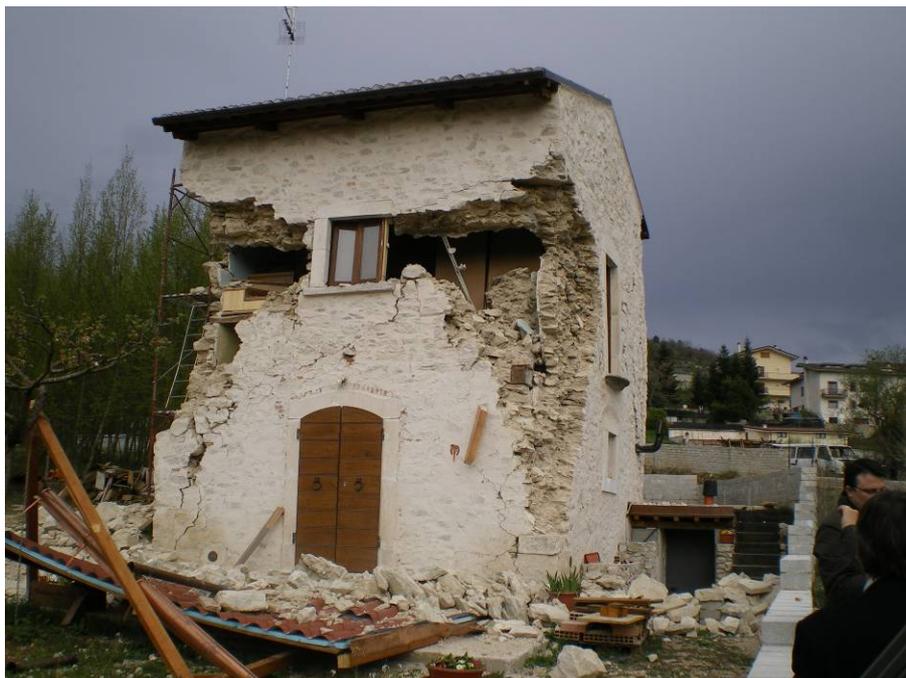
Fig. A.8 - Paganica: crollo parziale di edificio in muratura. Il manufatto è stato oggetto di una recente ristrutturazione; l'ampia tettoia in legno, connessa alla facciata principale, è crollata, trascinando con se la parte di muratura cui era "ben" ancorata.

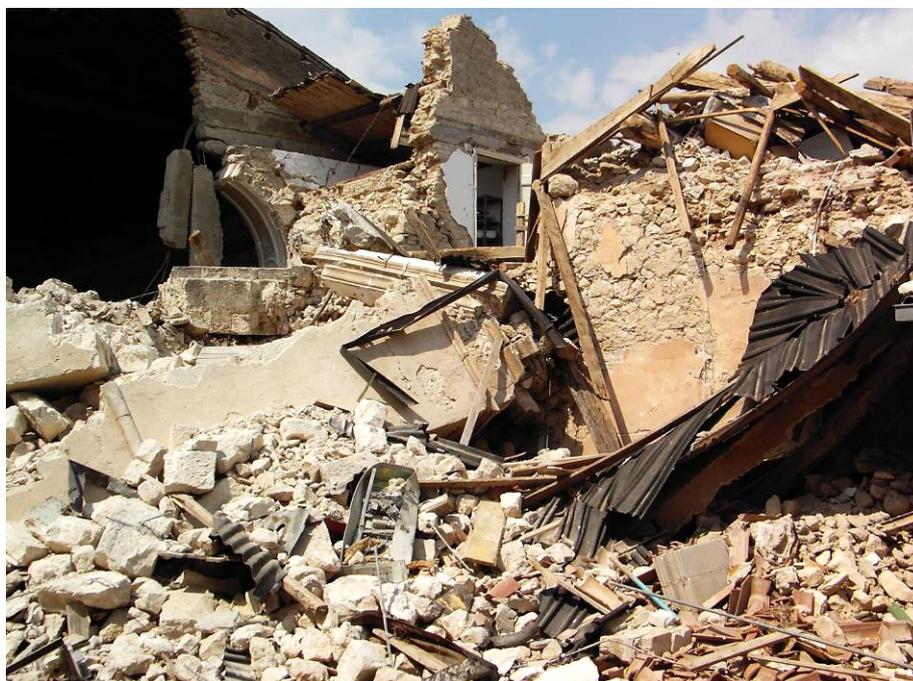
Fig. A.11 - Onna (Frazione dell'Aquila): Crollo della Chiesa Madre.

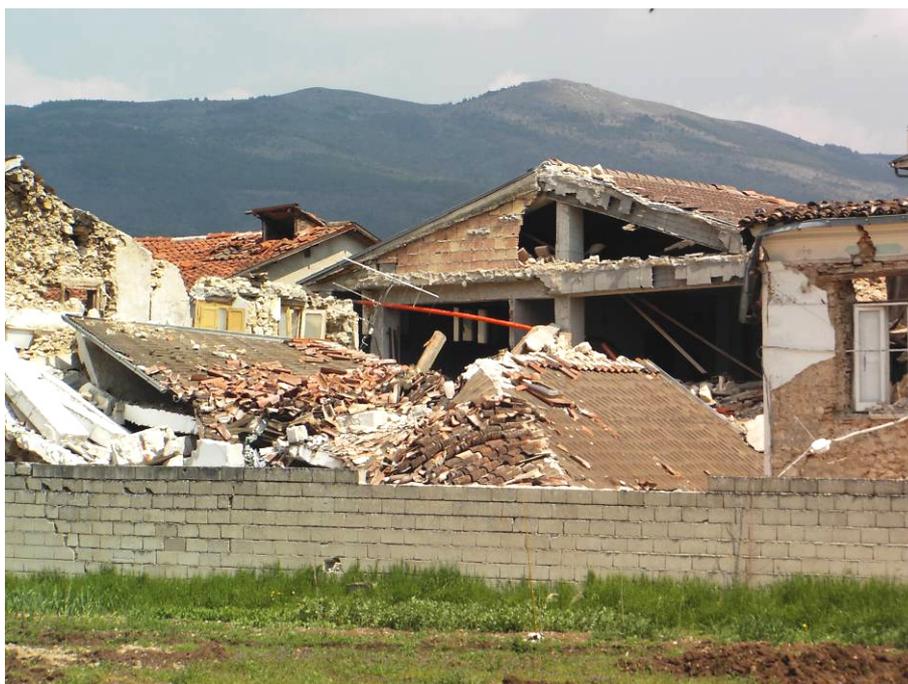
Fig. A.13 - Onna (Frazione dell'Aquila): Foto scattata da Via Geremia Properzi. Crolli diffusi di edifici in muratura e c.a.

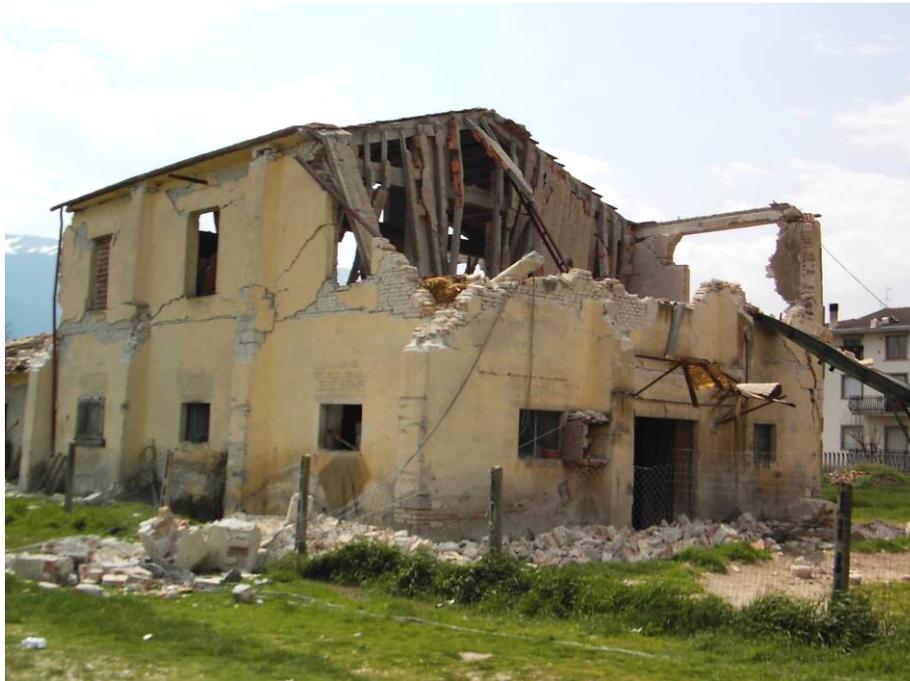
Fig. A.14 - Onna (Frazione dell'Aquila): Crollo di un edificio in muratura con contrafforti.

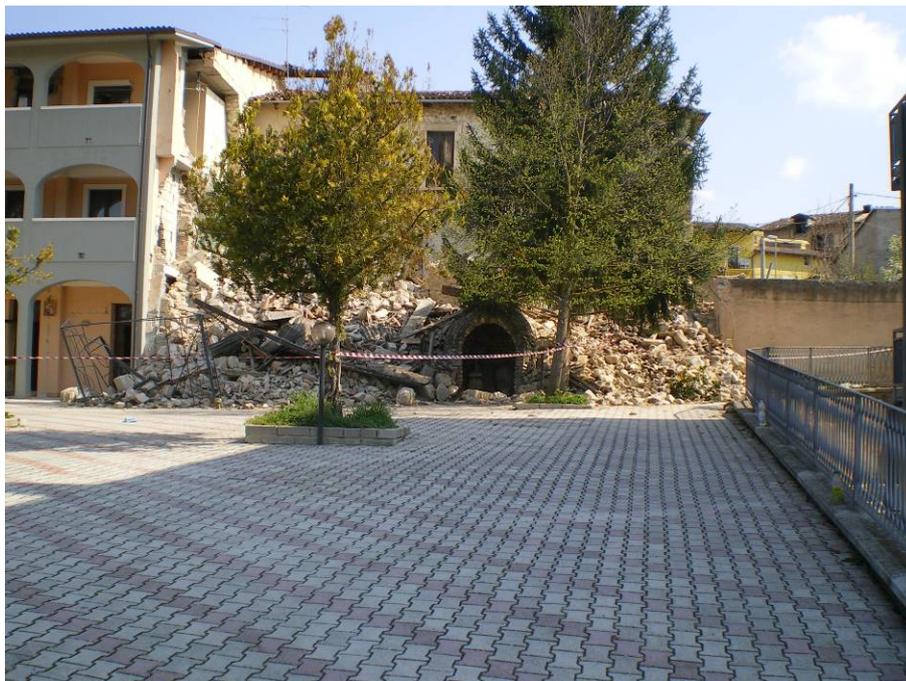
Fig. A.15 - Crollo di un edificio in muratura in adiacenza ad un edificio in c.a., che presenta solo danni lievi agli elementi non strutturali.
