**RAPPORTO PRELIMINARE SUGLI EFFETTI
INDOTTI SULL'AMBIENTE FISICO DALLA
SEQUENZA SISMICA DELL'AQUILANO**
Ver. 1.5

Simonelli A.L., Sica S., Moccia F.
Università degli Studi del Sannio (BN)
Dip. di Ingegneria
alsimone@unisannio.it

**Penna A., Lucadamo C., Mitrione A., Mosca P.,
Moscato T., Rotella M., Spatola M.G., Zarra S.**
CIMA - Centro Irpino per l'Innovazione nel Monitoraggio Amb.le
AMRA - Analisi e Monitoraggio del Rischio Ambientale
(Sant'Angelo dei Lombardi - AV)
<http://www.amracenter.com>
cima@amracenter.com

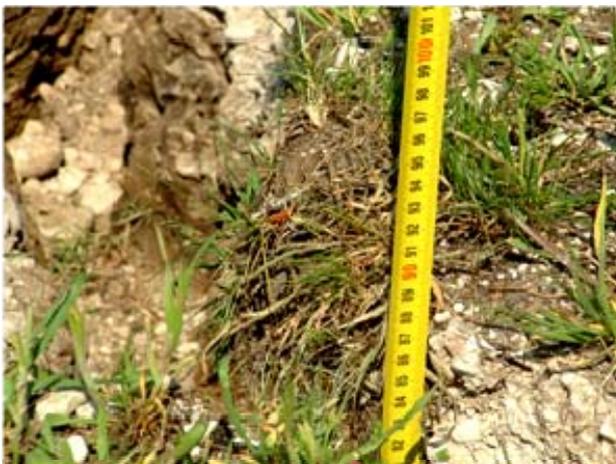
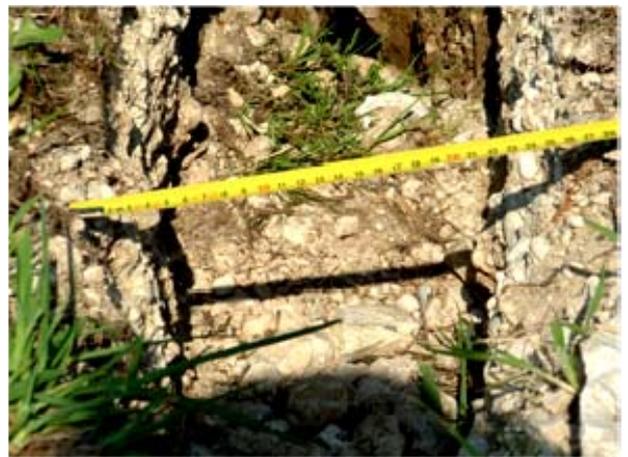
Fig. I.1 Onna: Frattura al suolo presente in prossimità del ponte sul F. Aterno. In basso caratteristiche geometriche della frattura (42°19'27''N 13°28'40')

In particolare è da osservare che gran parte delle fratture rilevate nella zona di Onna (Figg. da I.1 a I.5) e lungo l'allineamento indicato non sono imputabili a fenomeni gravitativi né dovute a contatti fra corpi di differente rigidità (come il contatto spalla del ponte – terreno); Al contrario esse si verificano per lo più in corpi di materiale omogeneo evidenziando forti rigetti e talora fenomeni di trascorrenza.

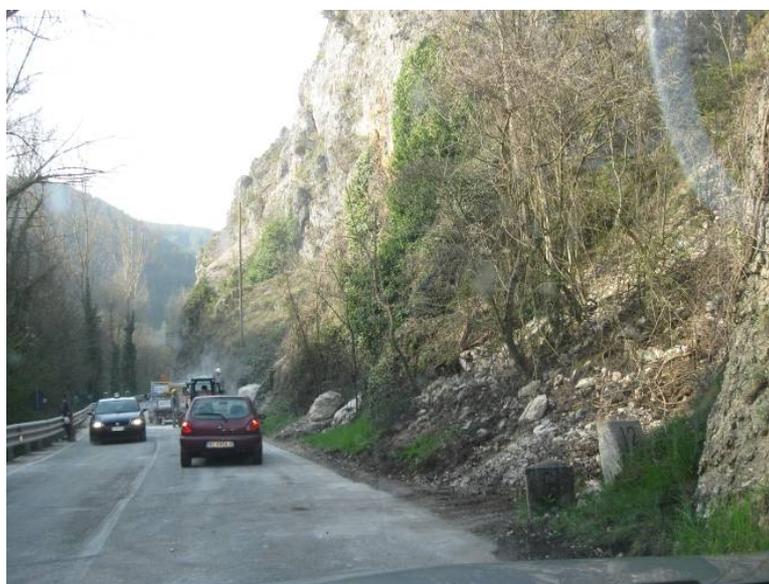
Altri crolli di notevoli dimensioni sono stati riconosciuti sulla parete in conglomerati calcarei che delimita la depressione del lago di Sinizzo (Fig. I.16) e lungo la strada 17bis che collega Paganica a Filetto (Fig.I.17).

Fig. I.17 Crolli in roccia che hanno interessato la Strada tra Paganica e Filetto.

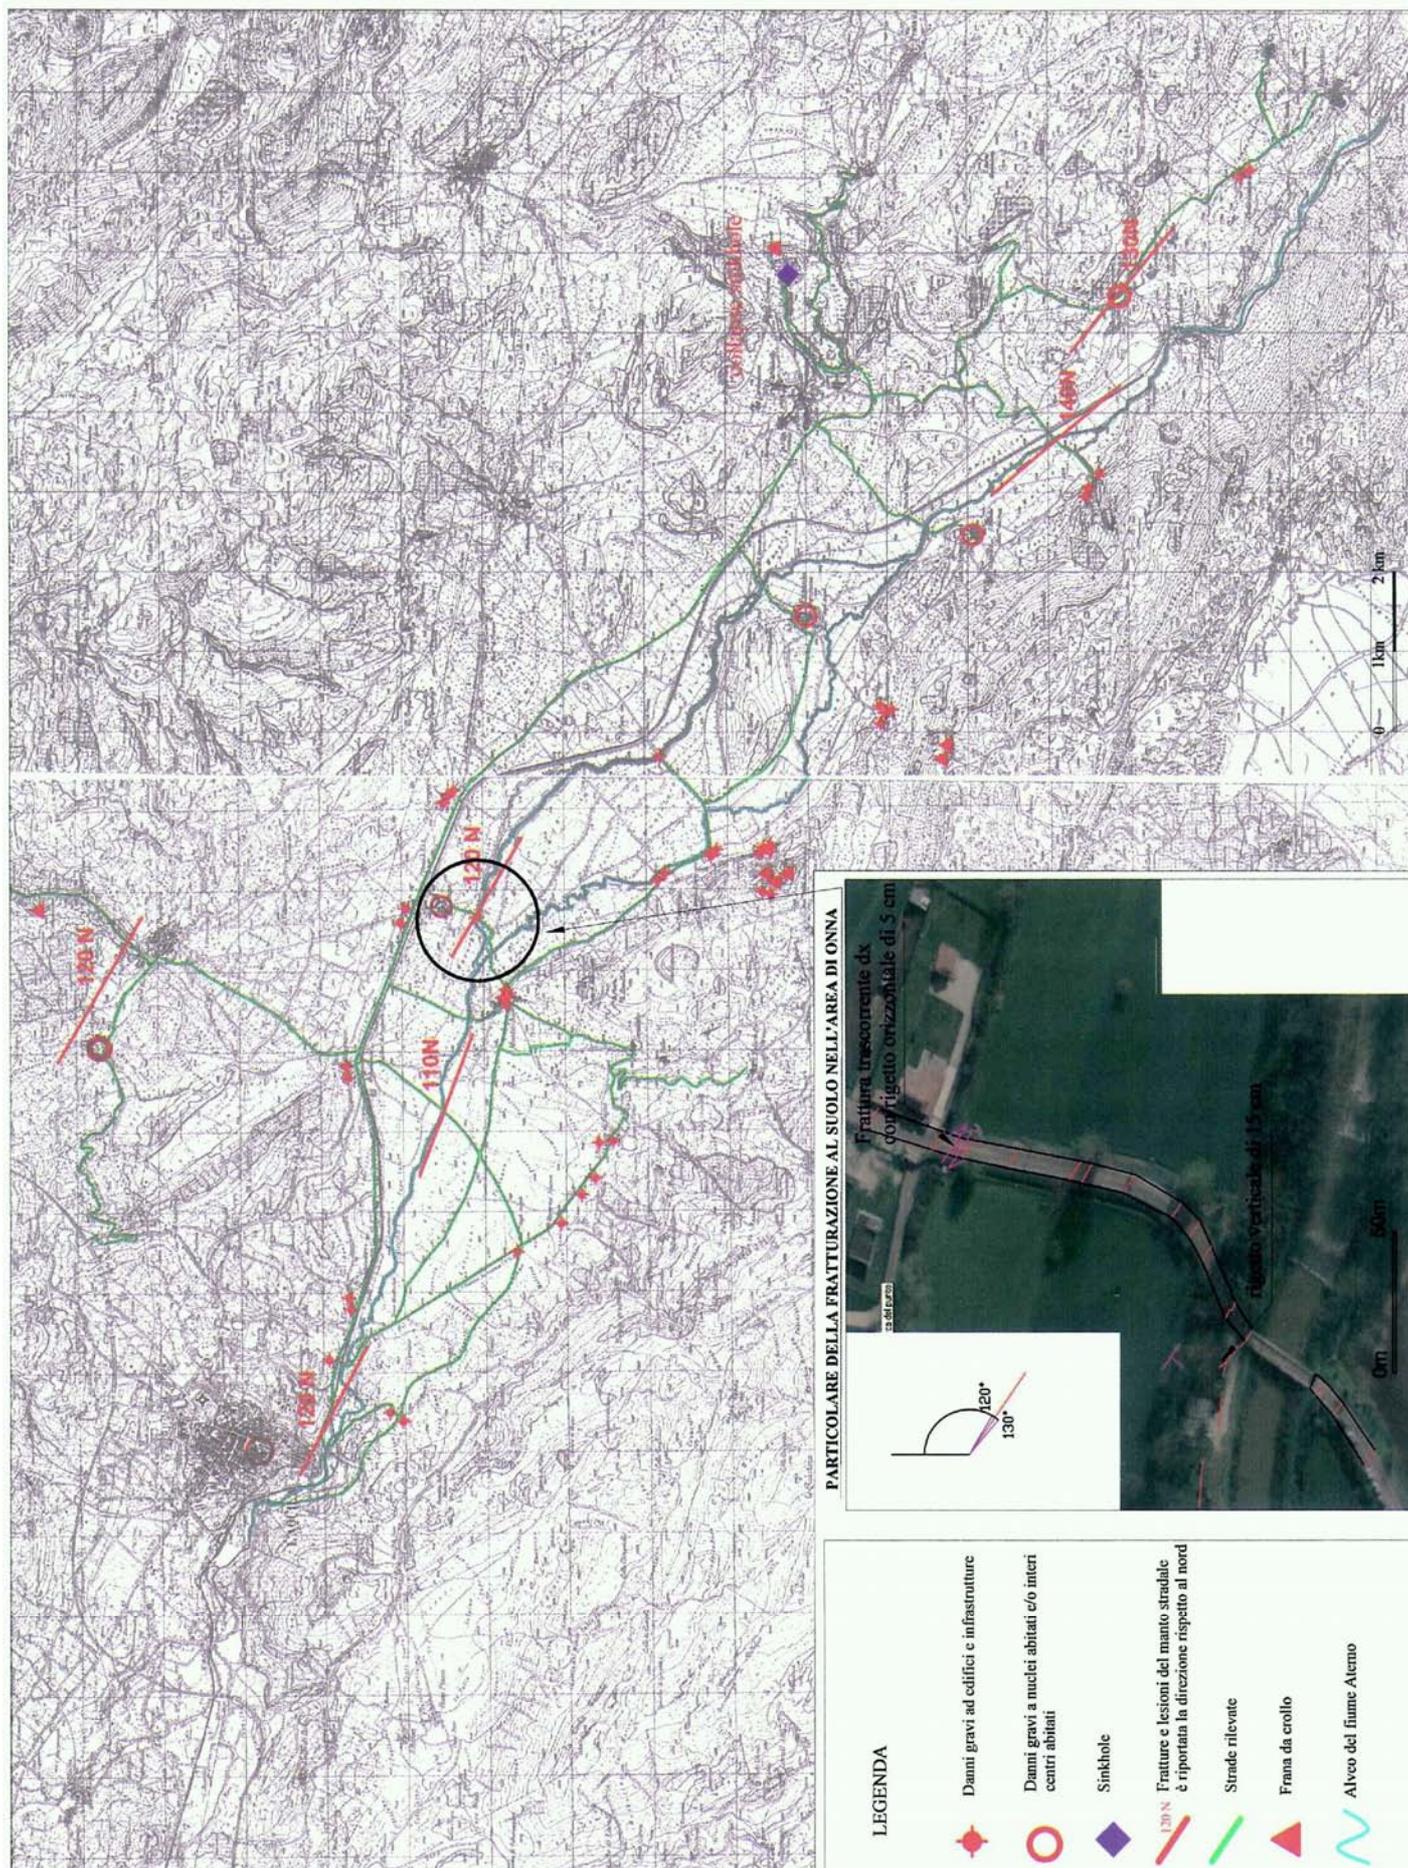
TAV 1 – CARTA DEGLI EFFETTI AL SUOLO

Nella Tavola 1, a pagina seguente, è riportata una sintesi cartografica delle deformazioni al rilevate suolo, nonché l'indicazione degli altri significativi effetti rilevati.

Si può osservare che la gran parte delle aree in cui si sono registrati forti danni agli edifici, frane o deformazioni elevate (lago di Sinizzo), si concentrano nelle zone in cui sono state rilevate le fratture al suolo e che queste ultime si allineano per diversi km costantemente lungo la direzione 120°N.

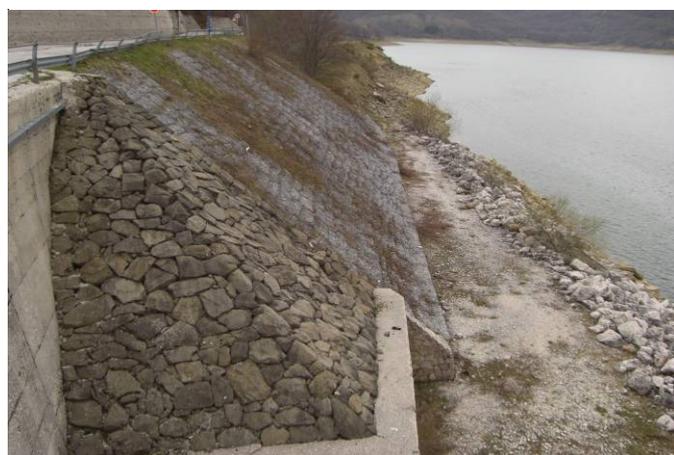
Fig. II.15 Diga del Rio Fucino: vista lato monte (foto a sx); particolare dell'attacco tra lo sbarramento in c.a. e la strada circumlacuale

Per i tre sbarramenti, l'esame visivo dei paramenti e della pavimentazione stradale lungo il coronamento non denota alcun segno di danneggiamento riconducibile al sisma. Ovviamente solo un'analisi più accurata dei dati di monitoraggio (ad esempio, portate filtranti, cedimenti e pressioni neutre nella diga in terra di Poggio Cancelli) e dei cunicoli di ispezione può confermare o meno la risposta sismica apparentemente positiva, emersa dal semplice esame visivo effettuato in via preliminare.

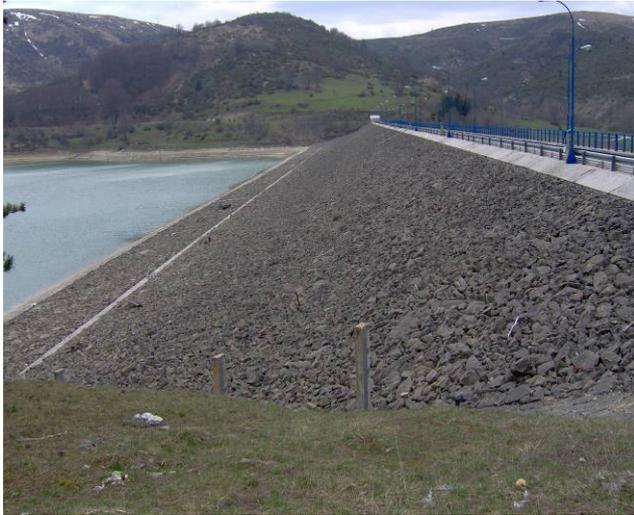
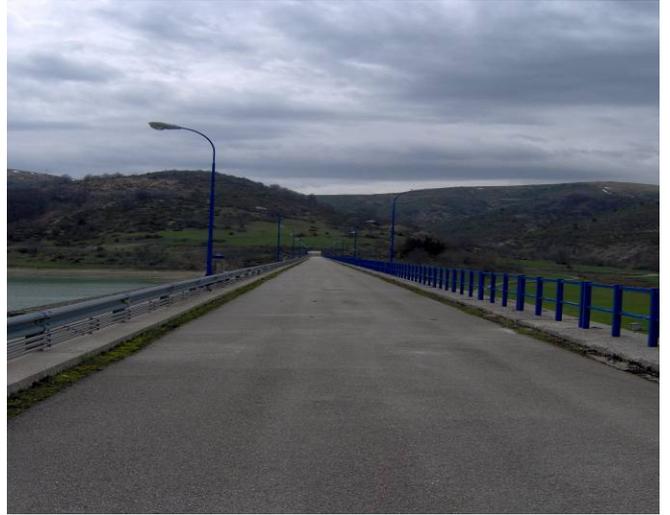
Fig. II.16 Diga di Poggio Cancelli: vista lato monte (foto a sx); particolare della strada sul coronamento (foto a dx)

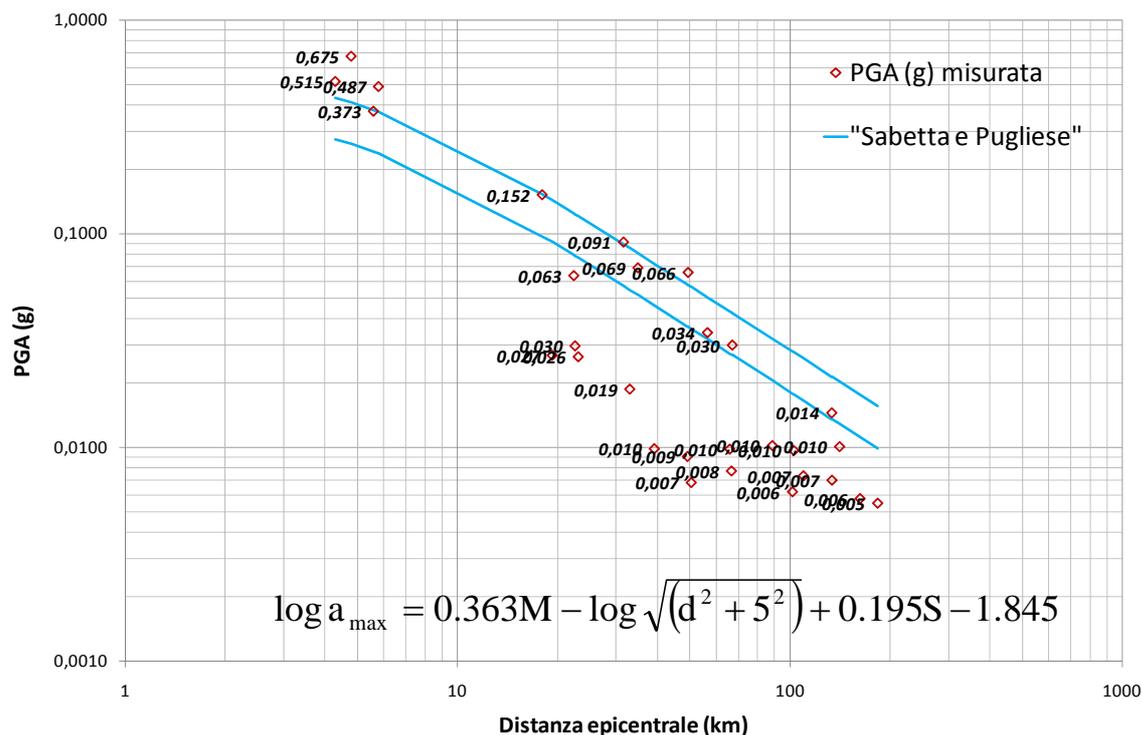
Il confronto tra le accelerazioni massime registrate nell'Aquilano e quelle dedotte dalla legge di Sabetta e Pugliese (nel seguito indicata sinteticamente come S&P) è rappresentato in Figura III.1. Appare evidente che in prossimità dell'epicentro, a distanza inferiore a 5 km circa, le accelerazioni registrate nell'Aquilano sono maggiori di quelle da S&P, a conferma della forte intensità dello scuotimento generato dal sisma in questione (dovuta probabilmente sia al tipo di meccanismo focale, sia alla modesta profondità alla quale esso si è verificato). Al crescere della distanza epicentrale le accelerazioni registrate decrescono con notevole gradiente, e già a partire da distanze di qualche decina di chilometri risultano in gran parte decisamente inferiori all'intervallo individuato dalle due curve della legge di S&P. Ciò è peraltro congruente con quanto osservato in sito circa i danni indotti, che sembrano estinguersi molto rapidamente allontanandosi dall'epicentro (probabilmente per le suddette motivazioni relative al meccanismo focale).

Fig. III.1 - Sisma del 6 aprile 2009 - ore 1:32 UTC - Aquilano M=5.8. Legge di attenuazione delle accelerazioni massime free-field. Dati non corretti. (Elaborazione eseguita sulla base dei dati accelerometrici della Rete Accelerometrica Nazionale della Protezione Civile).

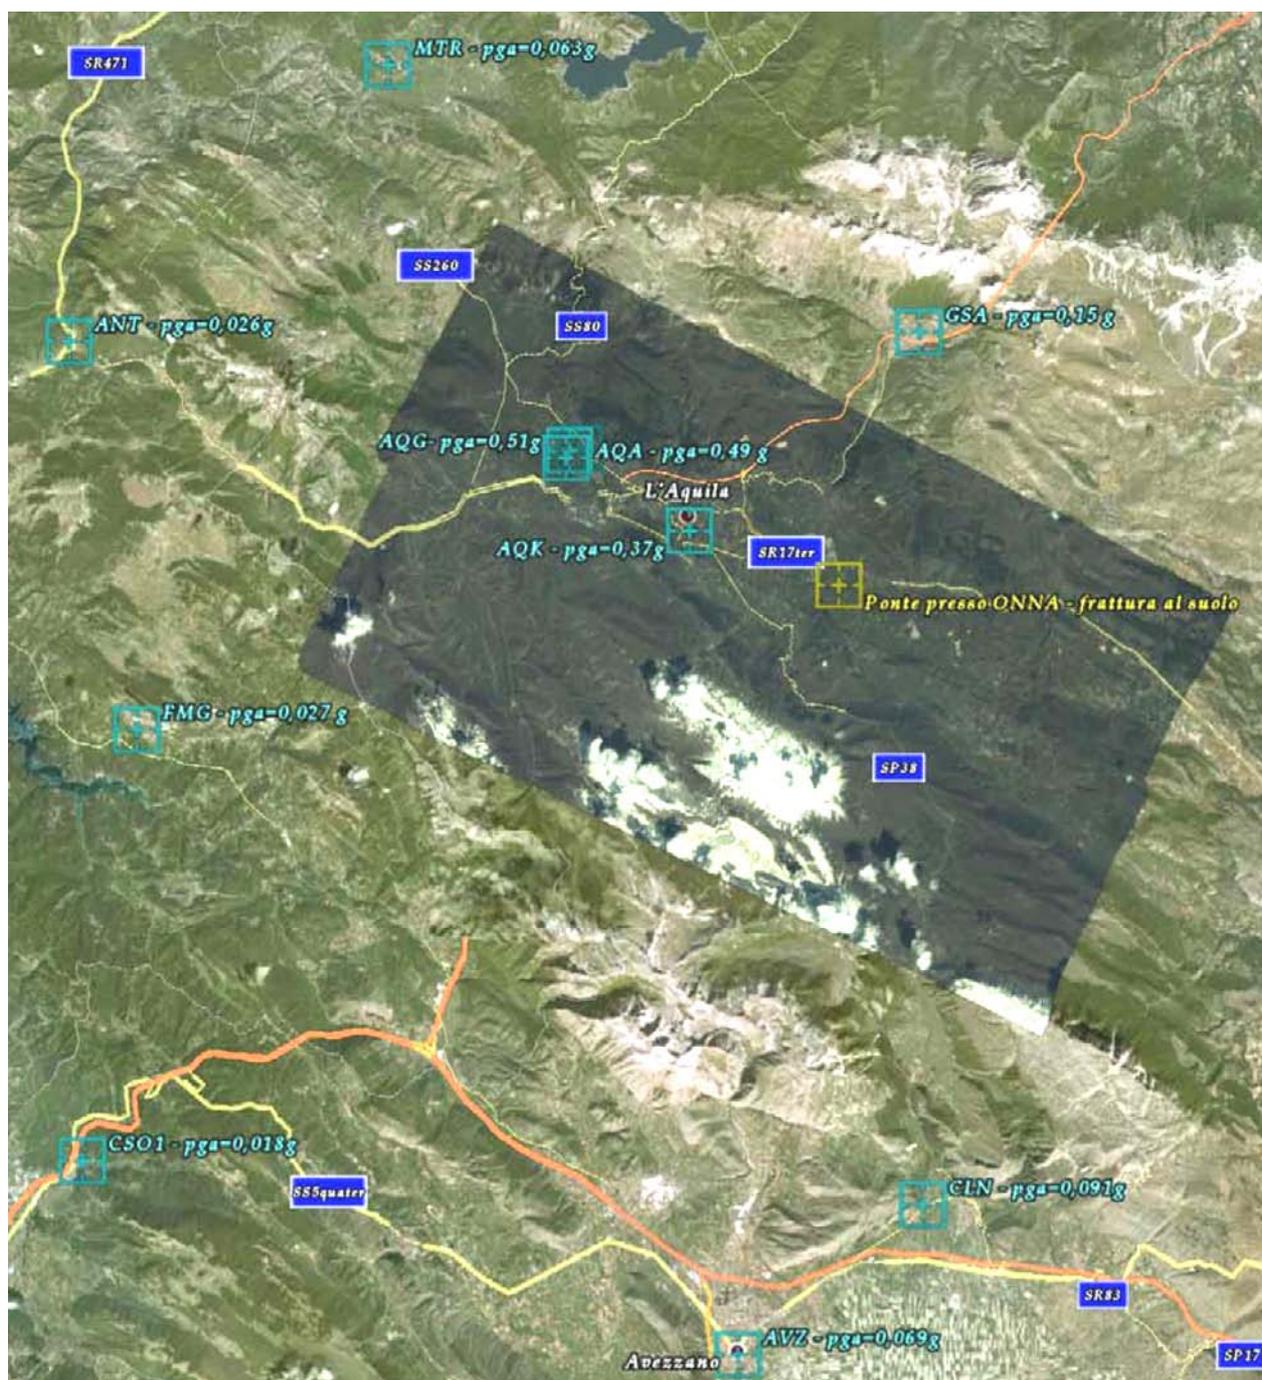
Nella cartografia di Figura III.2 sono localizzate le stazioni accelerometriche della RAN, da cui si evince come i valori più alti delle accelerazioni siano stati registrati in prossimità della città di L'Aquila, lungo una direttrice NordOvest-SudEst, e come essi decrescano rapidamente spostandosi in direzione ortogonale alla predetta direttrice. Nella stessa figura è inoltre evidenziata una zona più scura, per la quale si dispone di un rilievo effettuato mediante satellite GEOEYE proprio il giorno dopo l'evento sismico (7 aprile 2009).

Fig. III.2 - Localizzazione delle Stazioni accelerometriche della RAN entro 40 Km dall'epicentro con indicazione dei rispettivi valori di PGA registrati in occasione del Sisma del 6 Aprile 2009 ore 1.32 UTC – Aquilano $M=5.8$ (dati non corretti). In mappa è inoltre evidenziata la località presso Onna dove sembra rinvenirsi traccia della faglia in superficie. (Base Cartografica GOOGLE EARTH – Zona più scura: passaggio satellitare GEOEYE del 7 Aprile 2009 - Elaborazione eseguita sulla base dei dati accelerometrici della Rete Accelerometrica Nazionale della Protezione Civile).

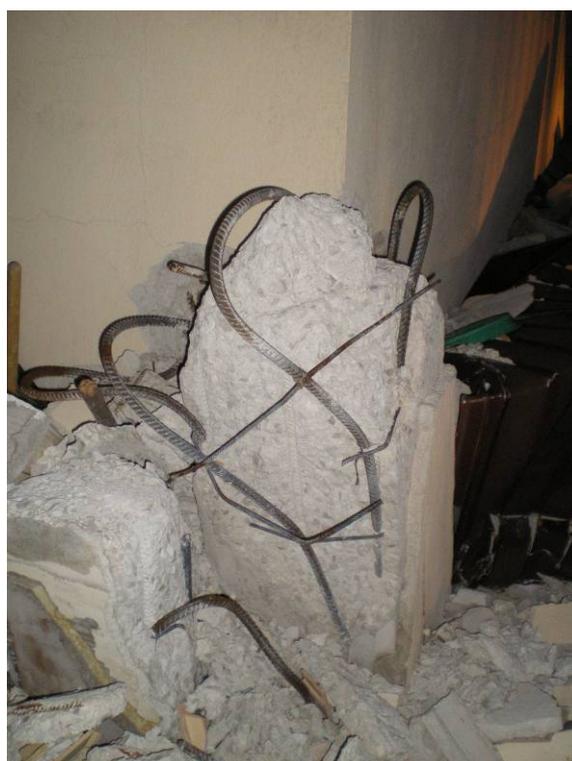
Fig. A.6 - L'Aquila, Via Pettino: edificio con "piano soffice". Il manufatto pur conservando una discreta integrità strutturale ai piani superiori, ha subito il collasso dei pilastri al piano terra.

Fig. A.7 - L'Aquila, Via Pettino: Particolare di uno dei pilastri collassati dell'edificio di cui alla Fig. A.6.
